Kapitel 8

Kronen

Einzelkronen

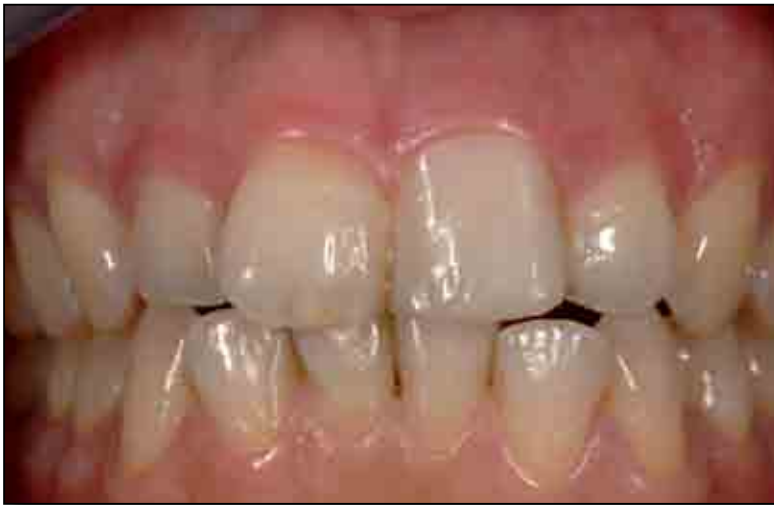
Abb. 1 Provisorium auf 21. Geplant ist eine Einzelkrone mit LT-Rohling.

Der einführende Patientenfall für Einzelzahnversorgungen, soll einen Einblick in meine übliche Vorgehensweise in meinem Labor geben. Abbildung 1 zeigt das Provisorium auf Zahn 21. Geplant ist eine Einzelzahnkrone auf der Basis eines LT-Rohlings. Über die obligatorische Farbauswahl und das Bestimmen des Helligkeitswertes der Farbe A3 informiert Abbildung 2, Auswahl und Bestimmung des Helligkeitswertes der Farbe A2 ist in Abbildung 3 zu sehen. Die gepresste LT-Kappe in ausreichender Dimension wird anhand der 60-Prozent-Regel (60% Gerüstvolumen) angefertigt (Abb. 4). Die ausgearbeitete Kappe wurde genauestens vorbereitet und hat keine scharfen Kanten oder Rauigkeiten (Abb. 5). Für den Washbrand wird Transpaneutral-Masse aufgestreut und separat gebrannt (Abb.

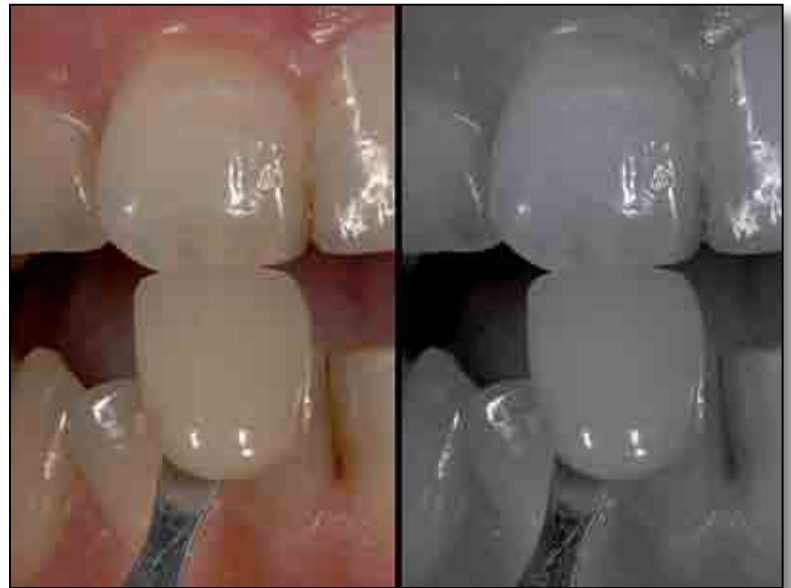
Abb. 2 Farbauswahl und Bestimmung des Helligkeitswertes Farbe A3

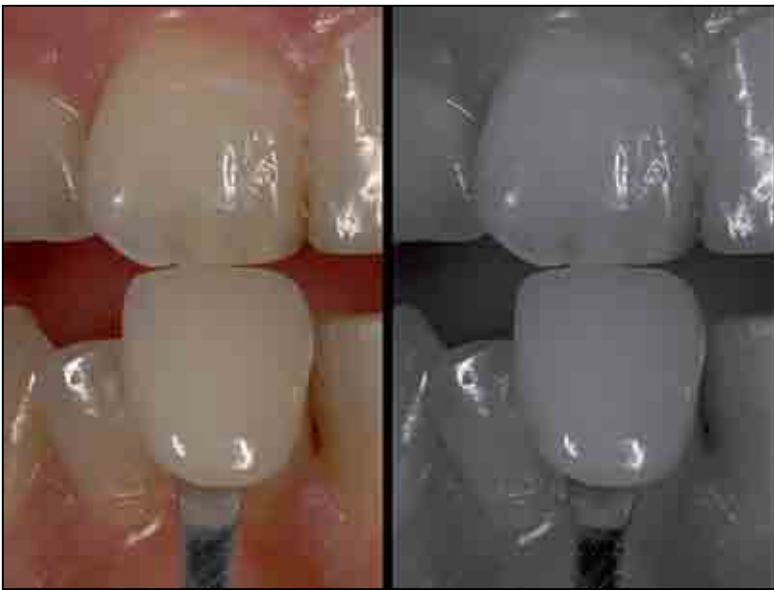
Abb. 3 Farbauswahl und Bestimmung des Helligkeitswertes Farbe A2

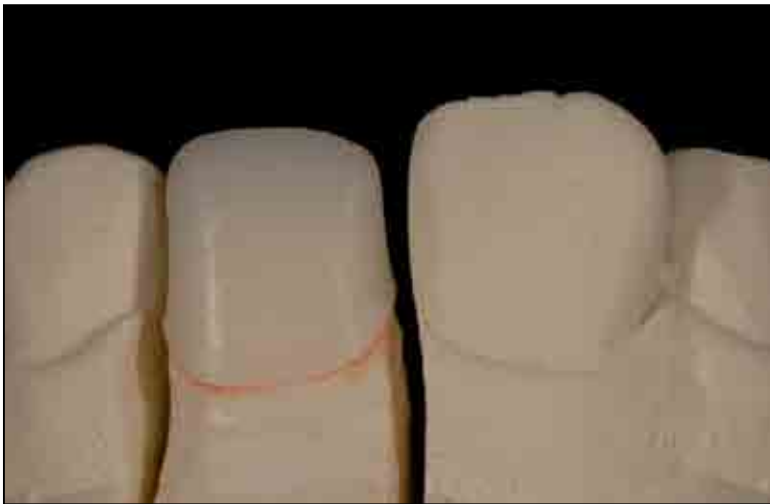
Abb. 5 Die ausgearbeitete Kappe

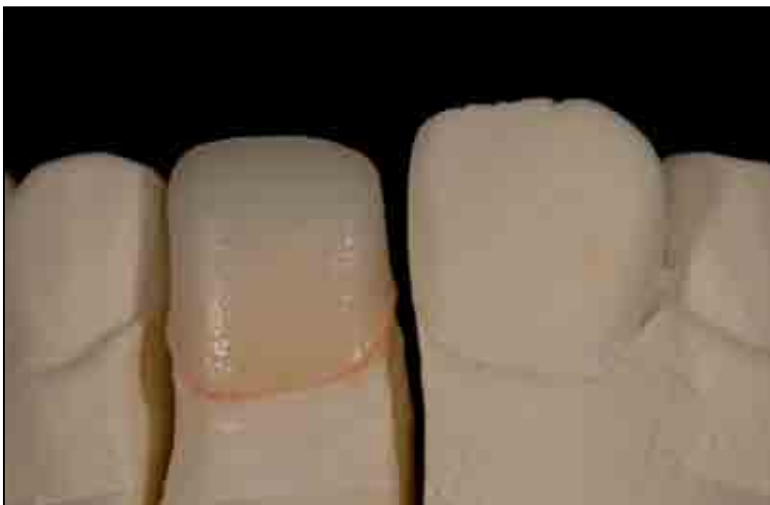
Abb. 7 Shadebrand mit Universal Shade A2 und Essence Copper. Inzisal wurde mit Stains Basic Blue/Red/Yellow eine komplexes Grau aufgetragen, um mehr Tiefe zu generieren.

6). Der interne Shadebrand erfolgt mit Universal Shade A2 und Essence Copper. Inzisal wurde ein komplexes Grau, bestehend aus Basic Blue, Basic Red und Basic Yellow, aufgetragen, um mehr Tiefe zu erhalten. Dieser Auftrag wird ebenfalls separat bei 730° C gebrannt (Abb. 7).

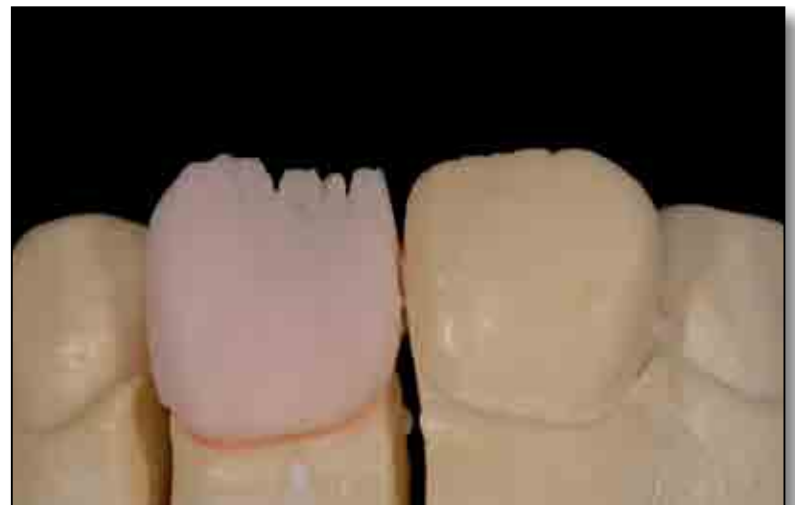
Abb. 8 Dentinaufbau

Nun wird das Dentin in Originalgröße aufgebaut (Abb. 8). Nach dem Cut back wird der Inzisalteller aufgetragen. Begonnen wird an den Flanken mit I1 und wechselseitig TI 1. Der bläuliche Saum wird mit Opal Effect 1 mit 20 Prozent TI 1 ausgeführt. Es folgt die mehrfach beschriebene inzisale Verlängerung um zirka 1,5 mm (Abb. 9). Abbildung 10 zeigt das Ergebnis direkt nach dem Brand. Die Krone kann ohne weitere Korrekturen auf das Modell gesetzt werden.

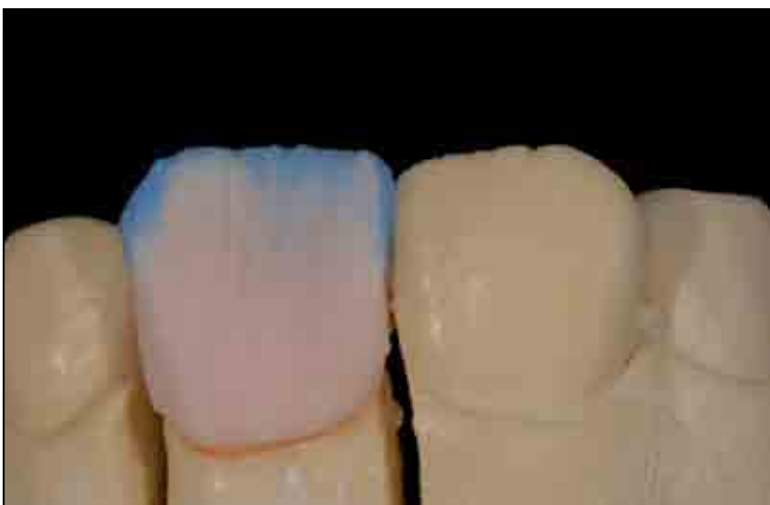
Abb. 9 Inzisalteller mit I1 an den Flanken und wechselseitig TI 1 in der Mitte, bläulicher Saum aus OE 1 mit 20% TI 1. Überschichtung zirka 1,5 mm.

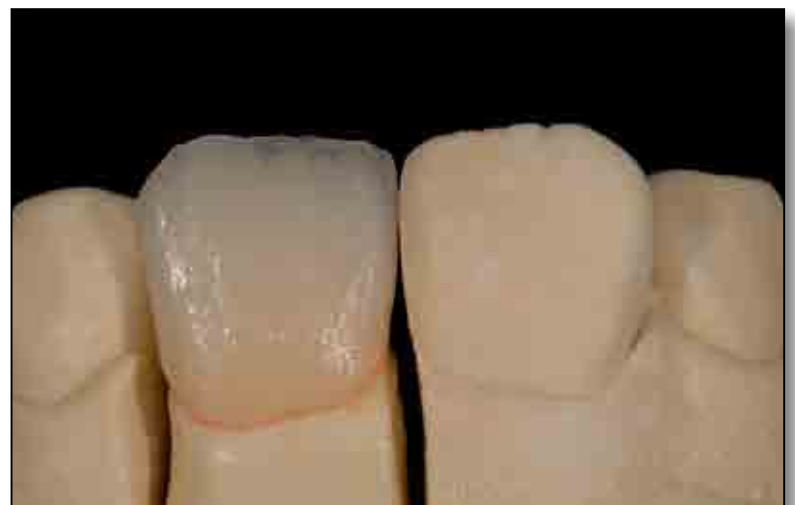
Abb. 10 Ergebnis direkt nach dem Brennen, keine Korrekturen notwendig

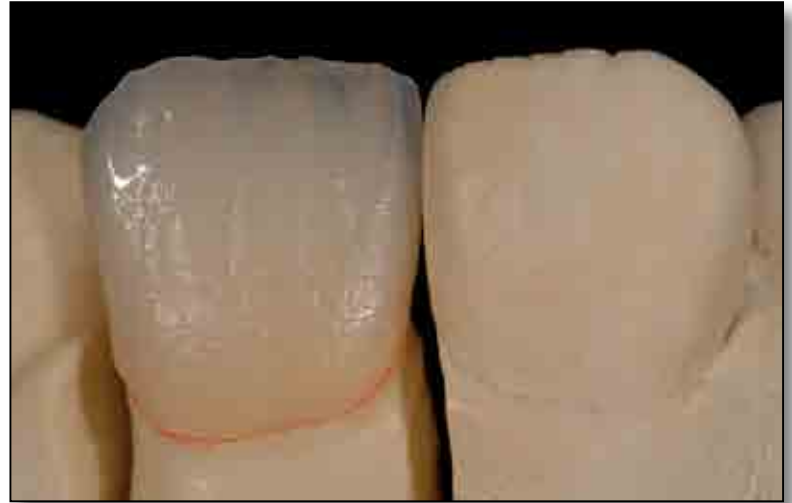
Abb. 12 Aufmalen der internen Charakteristika:
Mamelons: Terrakotta + Sunset + 30% Glaze
Blaue Flanken: Basic Blue + 20% Glaze
Schmelzrisse und Kalzifikationen: White + Creme + 30% Glaze

Als nächstes gestalte ich die Inzisalkante, durch Ausdünnen und die mesialen und distalen Areale. Dabei arbeite ich die internen gewünschten Charakteristika ein (Abb. 11). Abbildung 12 zeigt die gestalteten Charakteristika. Auch in diesem Fall habe ich für die Mamelons Terrakotta, Sunset und 30 Prozent Glasurmasse gemischt. Natürlich können auch andere Farben verwendet werden, doch meist ist diese Art von Mamelons eher gelblich/orange. Insofern haben sich die Tönungen Terrakotta und Sunset bewährt. Natürlich kann, je nach Patientenfall, ein bisschen mit Creme modifiziert werden. Die blauen Flanken wurden mit einer Mischung aus Basic Blue und 20 Prozent Glasurmasse aufgetragen.

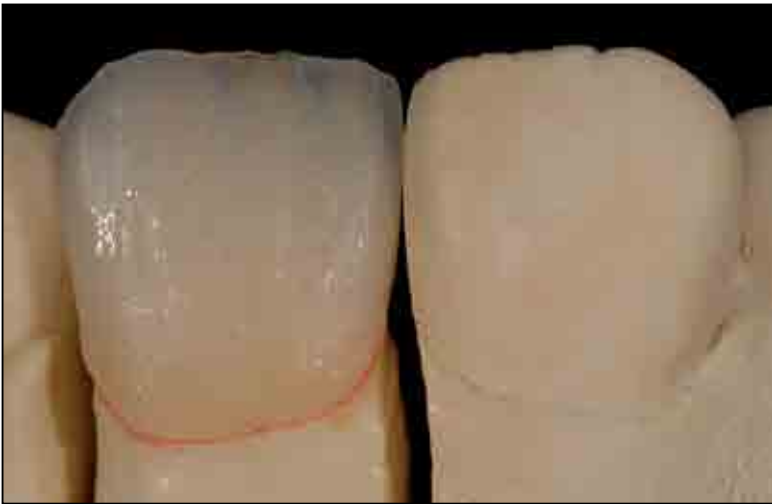
Abb. 13 Nach dem Fixierbrand

Für Schmelzrisse und Kalzifikationen habe ich Weiß, Creme und ebenfalls 30 Prozent Glasurmasse gemischt. Das Ergebnis ist nach dem Fixierbrand in Bild 13 zu sehen, die obligatorische Übersichtung des Schneidefilters zeigt Abbildung 14. In diesem Fall habe ich TI 1, gemischt mit 40 Prozent Opal Effect 4, verwendet, um einen milchigen Filter zu erhalten. Sorgfältiges Modellieren erspart lästiges Schleifen – alle Details wurden konsequent mit dem Pinsel erarbeitet (Abb. 15). Abbildung 16 zeigt das Resultat nach dem Schneidebrand. Auch hier fällt auf: Es sind nur ganz wenige Korrekturen notwendig. Abbildung 17 zeigt die fertige Krone nach Glanzbrand und mechanischer Politur. Wie Abbildung 18 beweist, sind alle filigranen Details des Nachbarzahn auf die Krone übertragen worden.

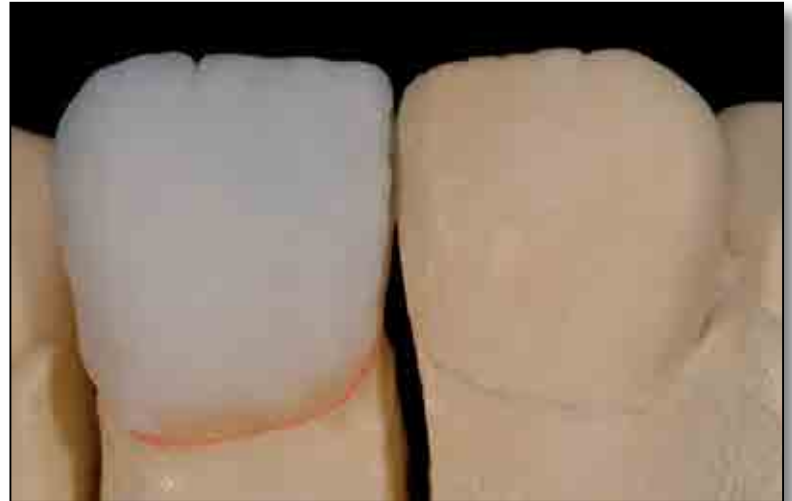
Abb. 14 Überschichten des Schneidefilters mit TI 1, gemischt mit 40% OE-4

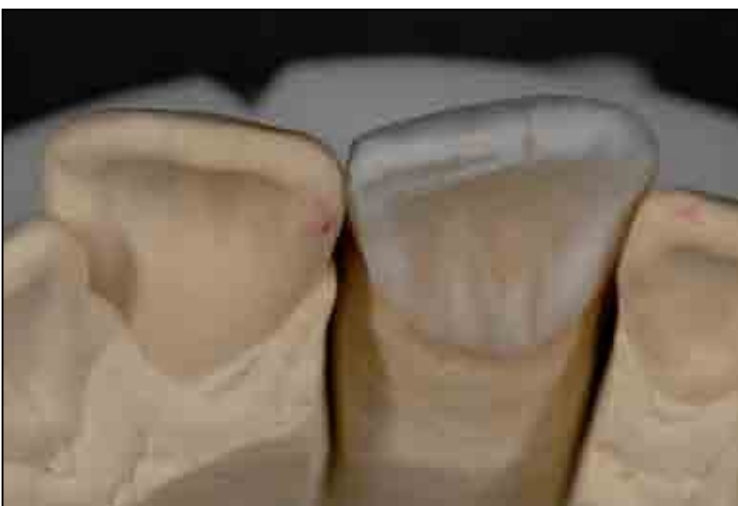
Abb. 15 Sorgfältiges Modellieren erspart lästiges Schleifen. Alle Details werden bereits mit dem Pinsel erarbeitet.

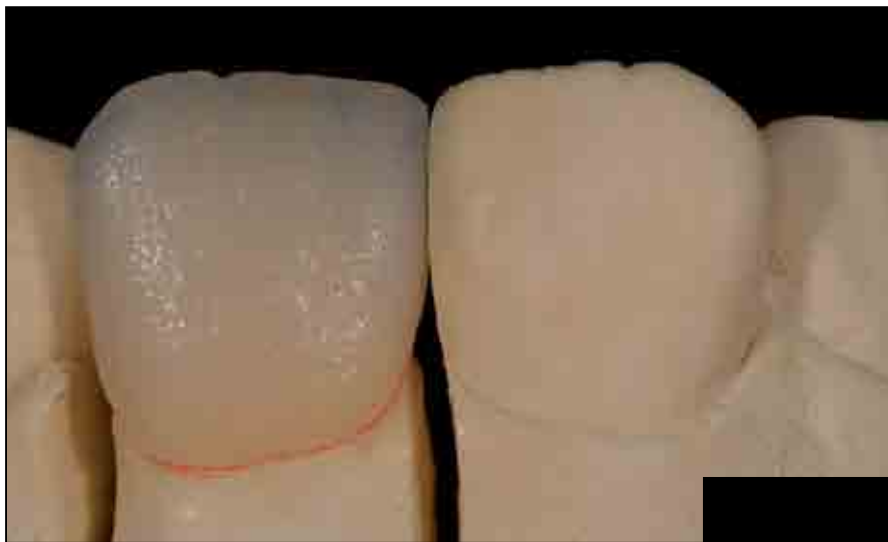
Abb. 16 Nach dem Schneidebrand

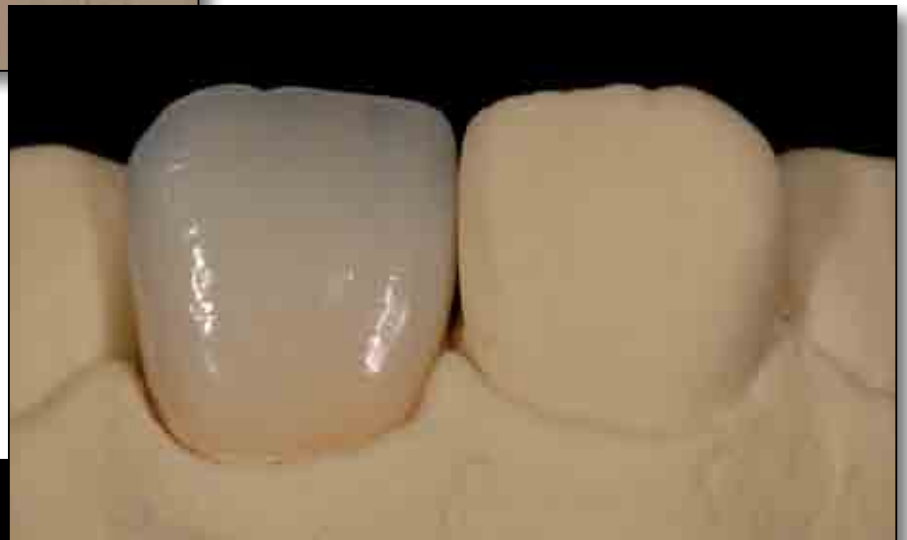
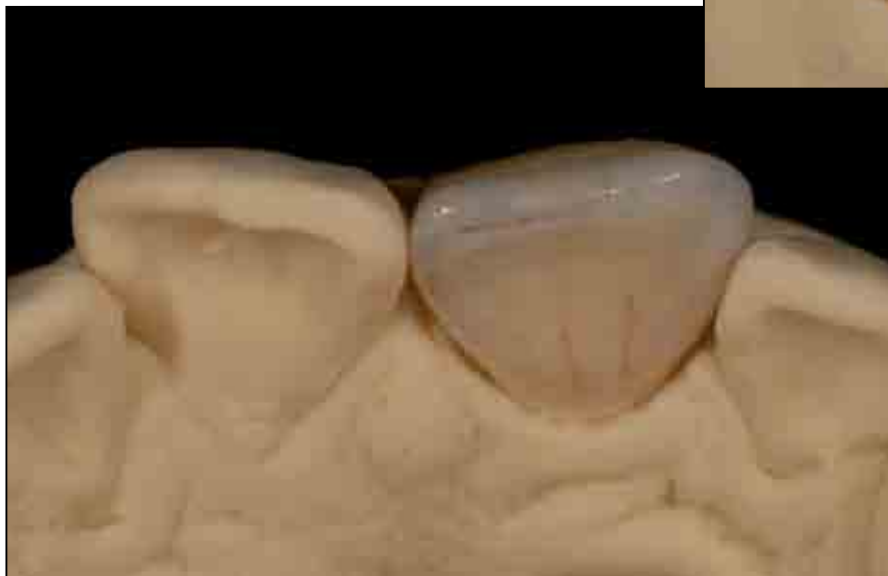
Abb. 18 Details

**Abb. 17 Die fertige Krone
nach Glanzbrand und Politur**

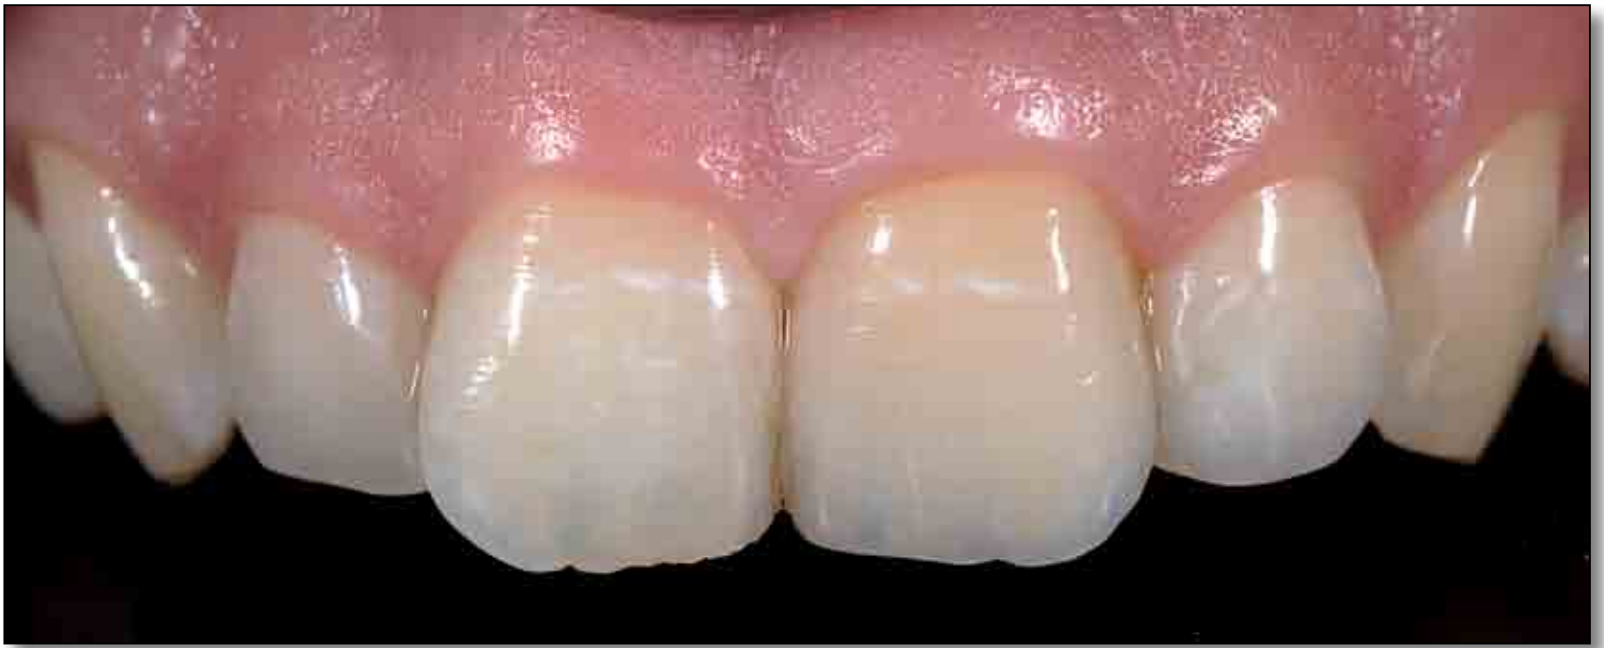
Abb. 19 Das Resultat nach dem Einkleben

Es folgt der spannende letzte Teil: das Einkleben (Abb. 19). Die Krone integriert sich perfekt, alle Bemühungen werden durch diesen Moment belohnt. Zahnform und Oberflächengüte lassen sich am besten mit einem Schwarz-Weiß-Bild kontrollieren (Abb. 20). Abbildung 21 spiegelt die Faszination der Vollkeramik bei einer Einzelkrone wider. Alle Details sind korrekt gearbeitet, die Krone unterscheidet sich nicht von dem natürlichen Nachbarzahn.

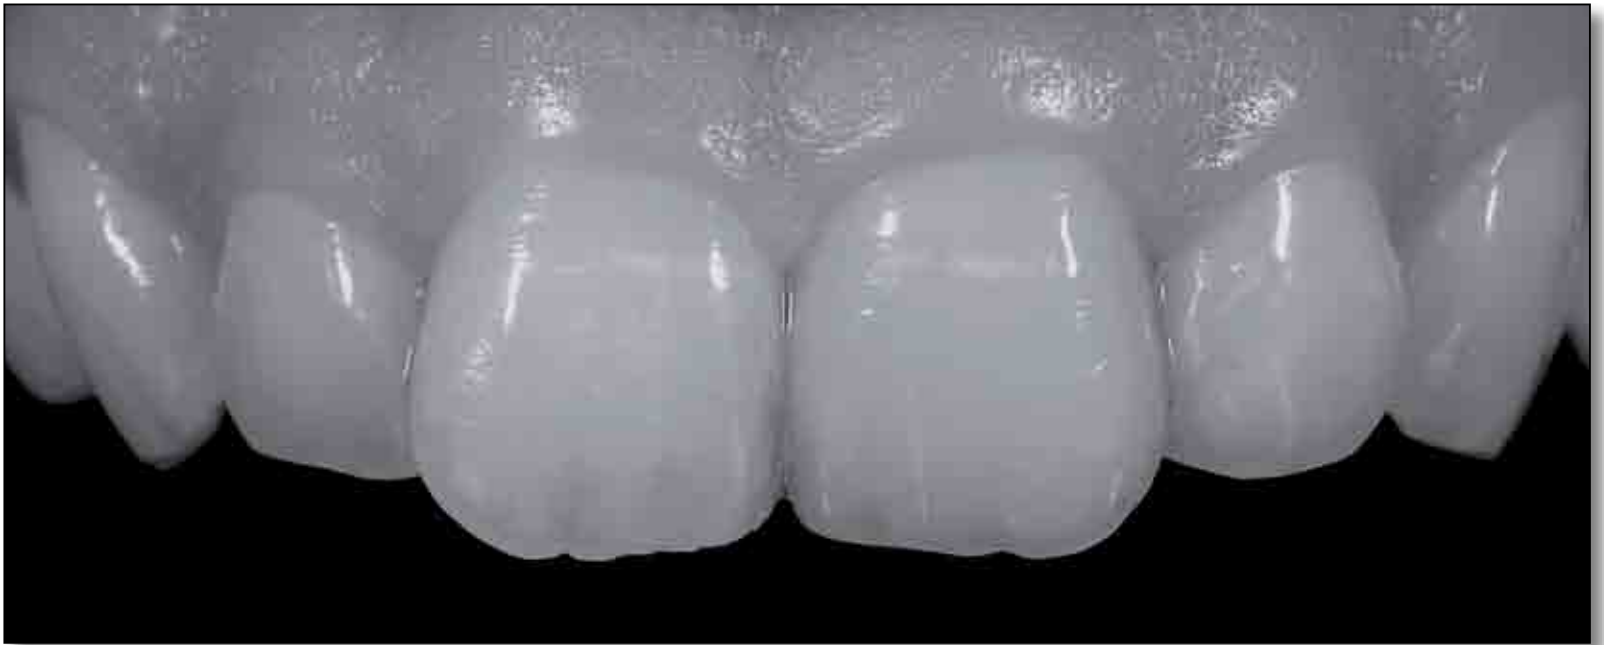
Abb. 20 Zahnform und Oberfläche lassen sich am Besten mit einem Schwarz-Weiß-Bild kontrollieren

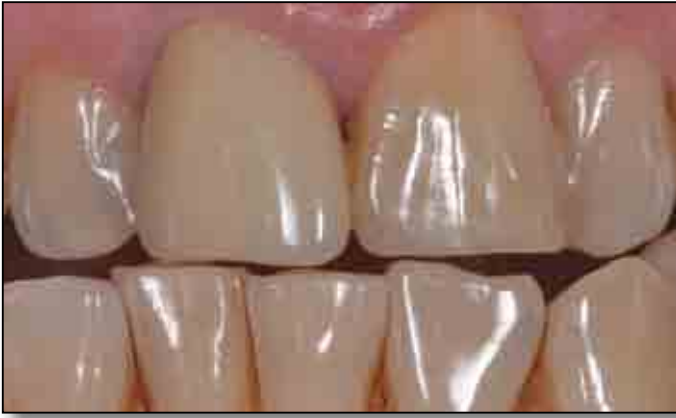
Abb. 22 Ausgangssituation einer insuffizienten Krone an 11

Die Ausgangssituation eines Patientenfalles von Dr. Heller aus Krißfel ist in Abbildung 22 zu sehen: eine insuffiziente Krone auf Zahn 11.

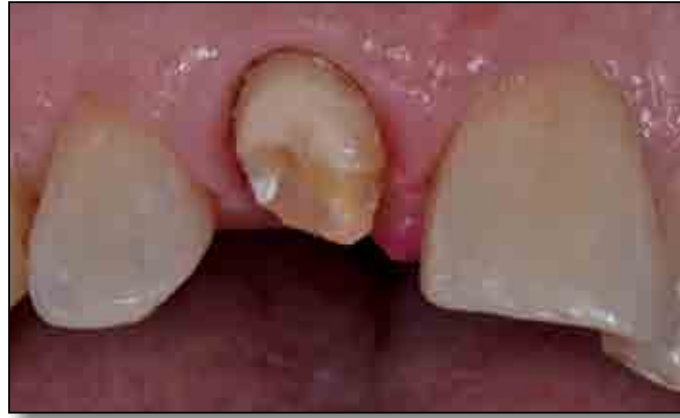
Abb. 23 Zustand nach Entfernen der alten Krone

Abbildung 23 zeigt den Zustand des Zahnstumpfes, nachdem die alte Krone entfernt wurde. Deutlich sichtbar sind die Fraktur des Stumpfes und eine relativ starke Verfärbung.

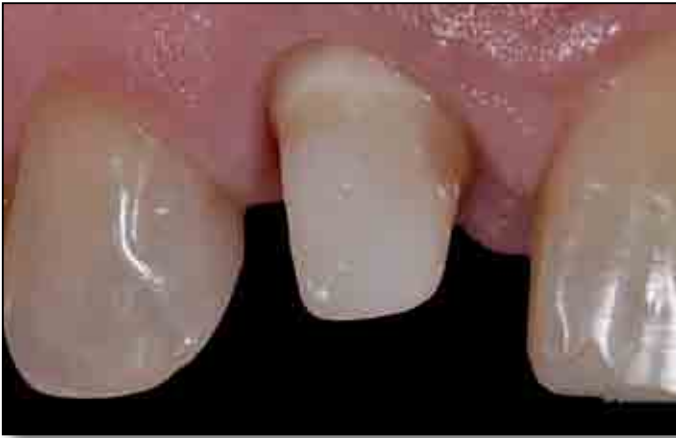
Abb. 24 Stumpfaufbau mit Komposit

Nach internem Bleachen wurde der Stumpf mit einem Glasfaserstift versehen und mit Komposit direkt aufgebaut (Abb. 24). Die fertige, neue Krone ist in Abbildung 25 zu betrachten. Diesmal fiel die Wahl auf einen MO 1-Rohling wegen der nur noch geringeren Verfärbung und des niedrigeren Helligkeitswertes.

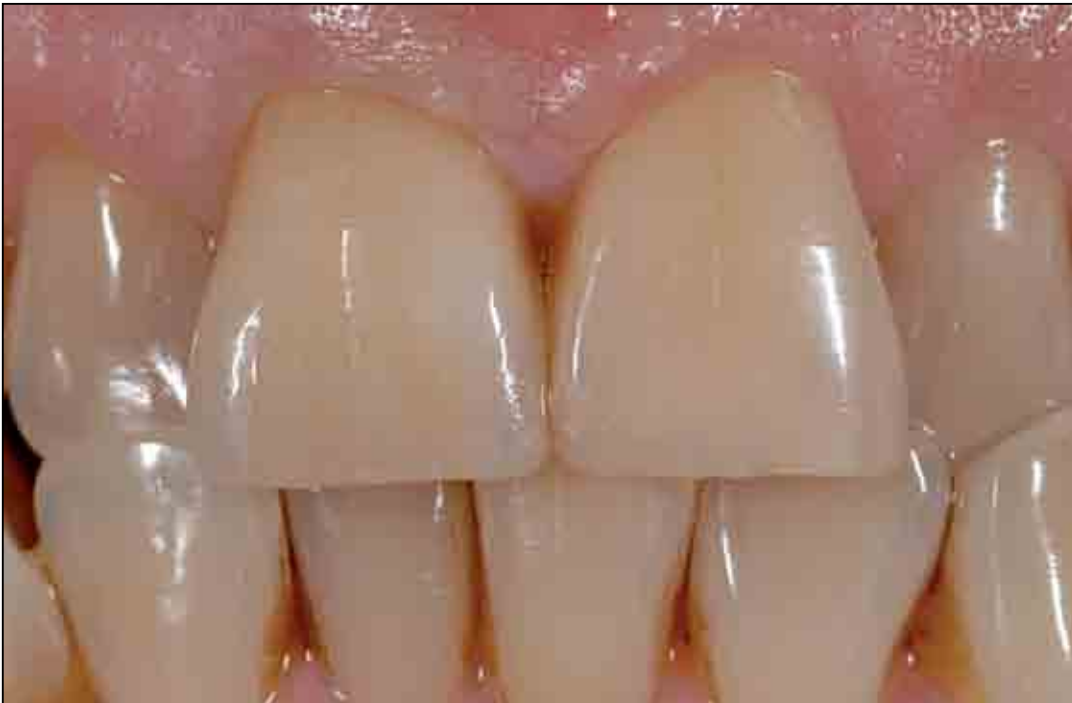
Abb. 25 Die fertige neue Krone. Rohling MO 1 auf Grund der geringen Verfärbung und des niedrigen Helligkeitswertes.

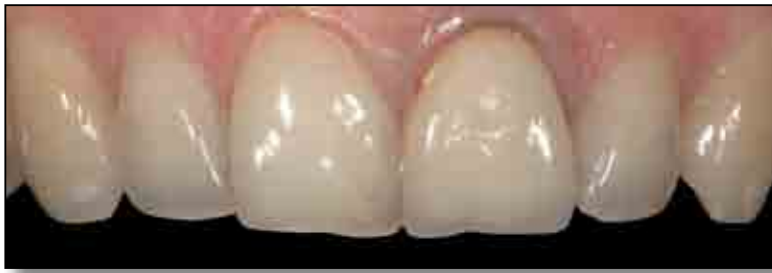
Abb. 26 Ausgangssituation einer insuffizienten Krone an 21

Abbildung 26 zeigt die Ausgangssituation für eine Einzelkrone eines weiteren Patientenfalles. Behandler war Dr. Johann Schmidt aus Mailand, Italien. 21 weist eine alte, insuffiziente Krone auf. Die Situation nach dem Entfernen der Krone (Abb. 27) ist evident: Der auffällig devitale Stumpf hat sehr starke Verfärbungen im marginalen Bereich. Internes Bleachen war hier leider nicht möglich. Abbildung 28 zeigt die fertige neue Krone in situ, hergestellt mit einem MO 0-Rohling.

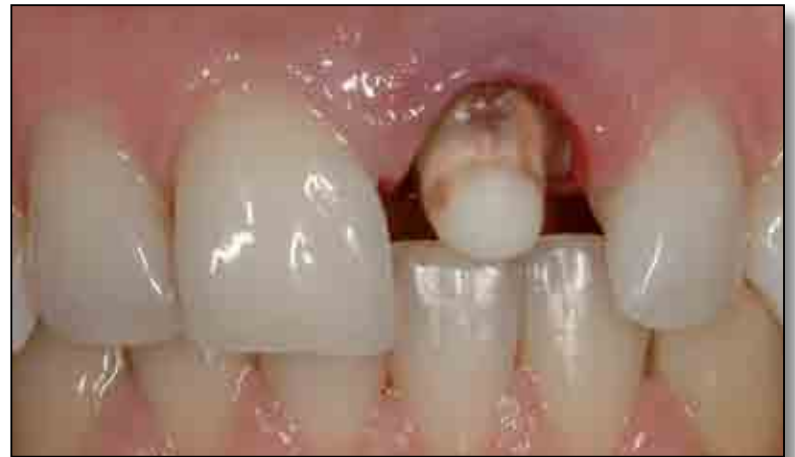
Abb. 27 Situation nach Entfernen der alten Krone, devitaler Stumpf mit starken Verfärbungen im marginalen Bereich

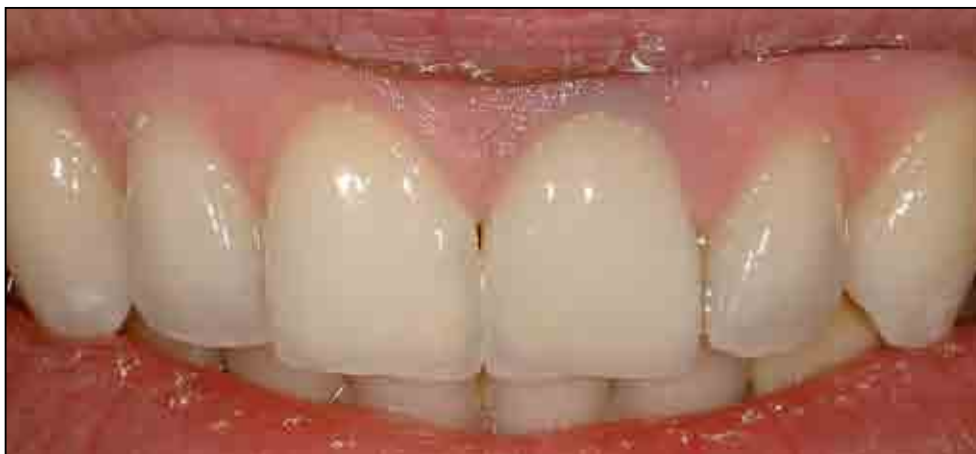
Abb. 28 Fertige Krone mit MO 0-Rohling

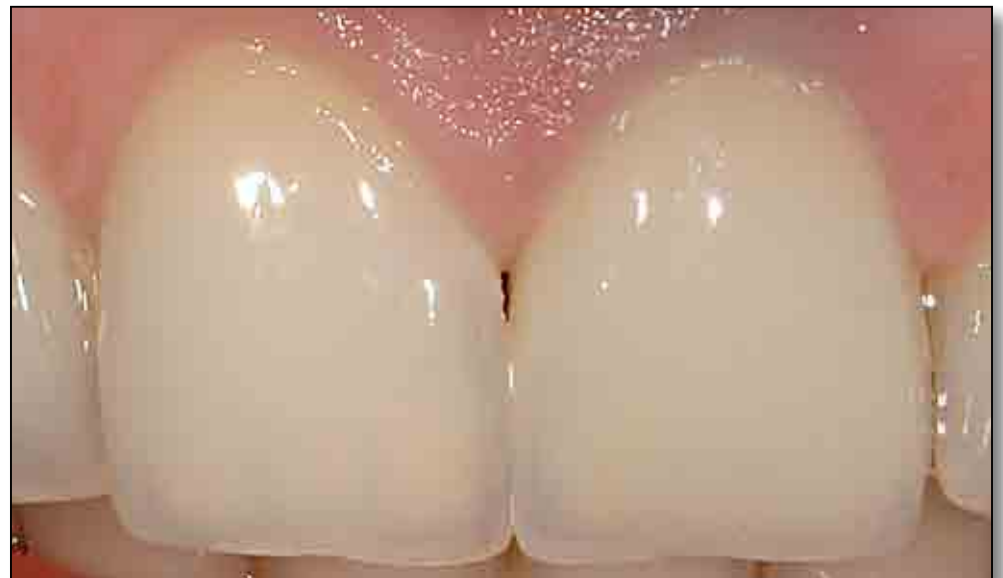
Abb. 29 Der Helligkeitswert ist perfekt getroffen durch das reflektive Verhalten und die hohe Fluoreszenz des MO 0-Rohlings, die Wandstärke der Kappe beträgt 0,7 mm

Der Helligkeitswert ist perfekt getroffen durch das reflektive Verhalten und die hohe Fluoreszenz des MO 0-Rohlings (Abb. 29). Die Wandstärke beträgt in diesem Fall 0,7 mm; dies ist besonders im marginalen Bereich wichtig, um die starken Verfärbungen allein über die Kappe zu eliminieren. Beachtenswert sind die Symmetrie der Zahnform, aber vor allem auch das farbliche Verhalten und die Brillanz der Krone in Kontrast zum natürlichen Zahn.

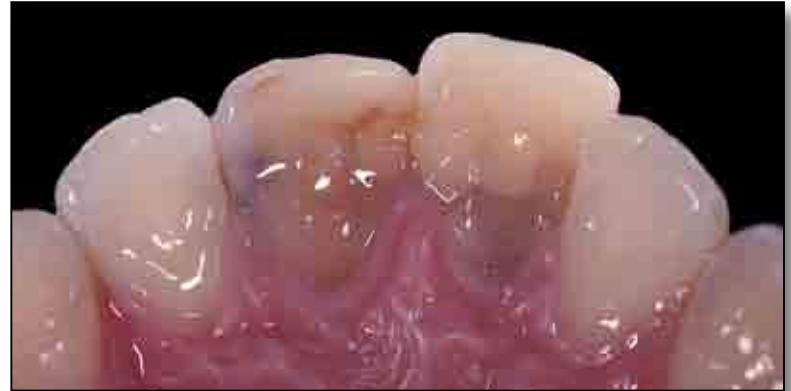
Abb. 30 und 31 Devitale Zähne 11+21 nach Trauma

Die Ausgangssituation zeigen die Abbildungen 30 und 31: devitale Zähne 11 und 21 nach Trauma. Es folgte eine Wurzelkanalbehandlung mit internem Bleaching, was in solchen Fällen absolut notwendig ist (Abb. 32). Abbildung 33 zeigt den Aufbau der Stümpfe mit einem Glasfaserstift und einem direkten Kompositverschluss. Die Situation vor der Abformung ist in Abbildung 34 zu sehen. Es wurde darauf geachtet, möglichst viel Zahnsubstanz zu erhalten und so dem Stumpf ein Optimum an Stabilität zu lassen. Dadurch wird das Platzangebot für die Krone natürlich reduziert. In diesem Fall hat das klinische Vorgehen aber eindeutig Vorrang vor den ästhetischen Vorstellungen des Zahntechnikers. Wir lösten das Problem mit einer MO 0-Kappe, die mit einer Wandstärke von 0,5 mm eine

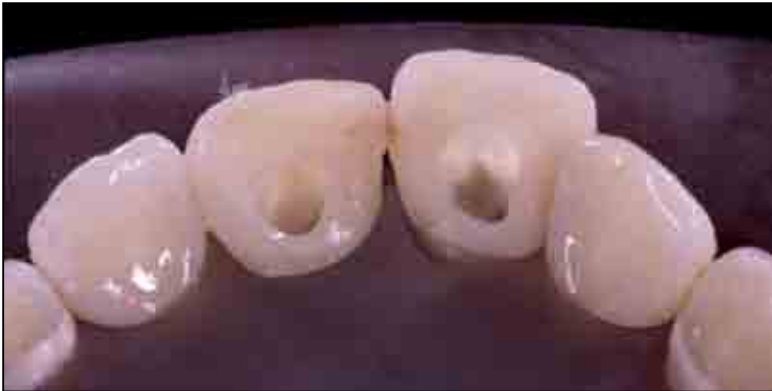
Abb. 32 Wurzelkanalbehandlung und internes Bleichen

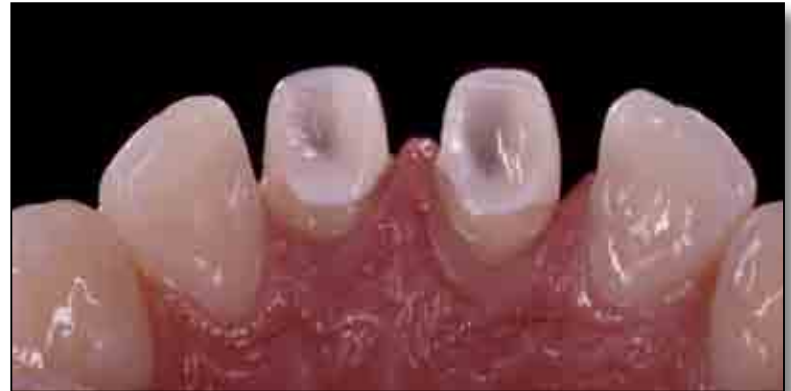
Abb. 33 Aufbau der Stümpfe mit Glasfaserstift und Komposit

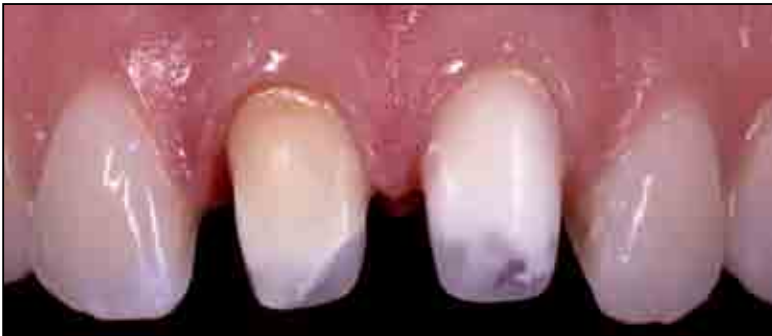
Abb. 34 Situation vor der Abformung. Möglichst viel Zahnsubstanz wurde zur Stabilisierung erhalten, was zu einer Reduzierung des Platzangebotes der Kronen führt.

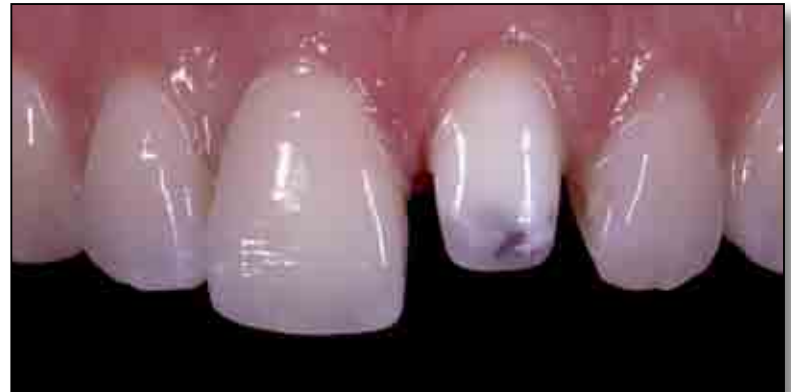
Abb. 35 Einprobe mit Try-in-Paste Opaque White; Rohling MO 0

ausreichende Deckkraft besitzt. Brillanz und Farbaufbau wurden damit gewährleistet und stabilisiert. Anschließend wurde diese Kappe mit e.max Ceram verblendet. Abbildung 35 zeigt die Einprobe mit Try-in Paste der Farbe Opakweiß. Nach adhäsiver Eingliederung mit Variolink 2 sind die beiden Kronen in Abbildung 36 zu sehen. Bemerkenswert ist die Übereinstimmung des Values und die erreichte Tiefe. In diesem Fall konnte nur der MO-Rohling verwendet werden, um alle relevanten Parameter zu erfüllen. Das übliche interne Bemalen der Kappe, erfolgte mit Universal Shade der Farbe A2. Dieser Fall demonstriert, wie wichtig das Gerüstmaterial, hinsichtlich der Opazität und des Values ist. Die erfolgte Schichtung komplettiert das farbliche Konzept. Abbildung 37 zeigt die Wiederherstellung von Funktion, Morphologie und farblicher Aspekte.
Behandler: Professor Edelhoff, München

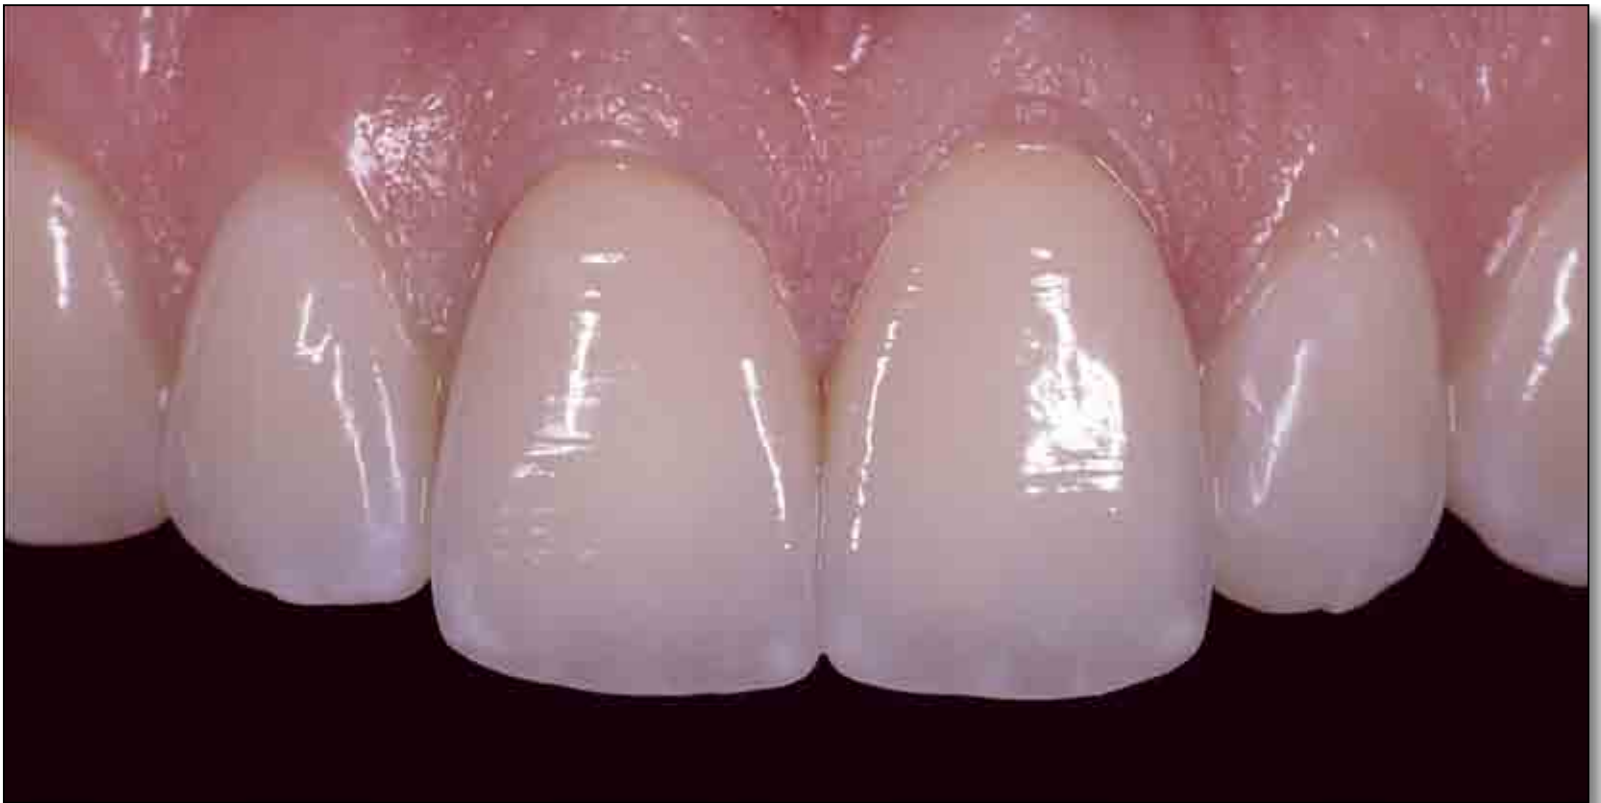
Abb. 36 Die beiden Kronen nach adhäsiver Eingliederung mit Variolink II. Der Helligkeitswert sowie die Tiefe der Farbe konnte kontrolliert eingestellt werden.

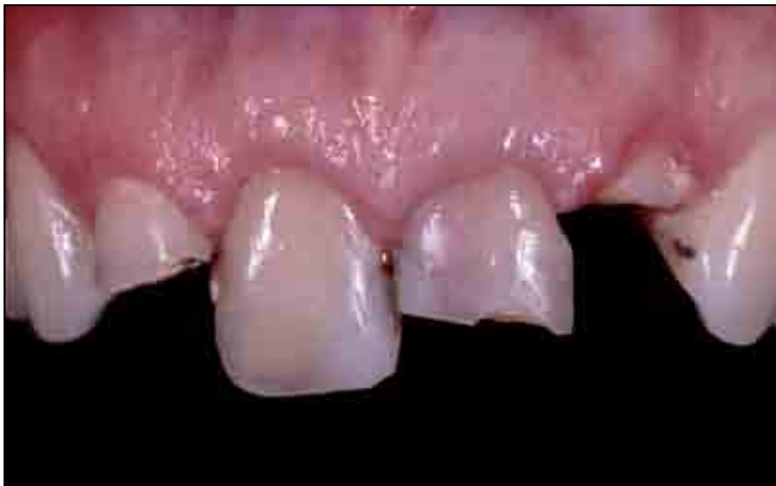
Abb. 37 Wiederherstellung der Funktion

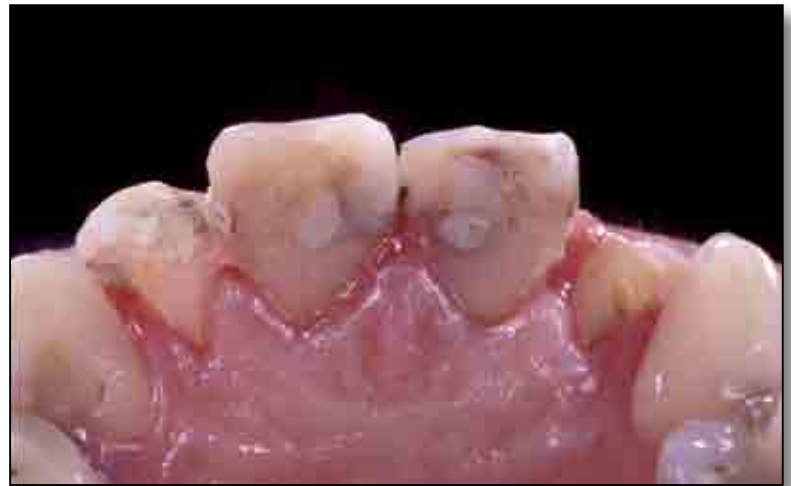
Abb. 38 Ausgangssituation nach Unfall mit schweren Frakturen

Ausgangssituation nach einem schwerem Unfall und massiven Frakturen dokumentiert Abbildung 38. Das ganze Ausmaß der Katastrophe offenbart sich in Abbildung 39. Der erste Schritt ist ein Wax-up und das Anfertigen einer Tiefziehschiene. Damit werden die Stümpfe mit Glasfaserstiften und Komposit rekonstruiert. So konnte der Behandler die Stümpfe gemäß des Wax-up, positionsgetreu, aufbauen (Abb. 40). Abbildung 41 zeigt die Stümpfe vor der Abformung mit einwandfreien Zahnfleischverhältnissen. Die Einprobe der vier e.max-Kronen ist in Abbildung 42 zu sehen. Verwendet wurde ebenfalls der Rohling MO 0. Besonderes Augenmerk liegt auf der Zahnform mit den langgezogenen Interdentalräumen und dem Emergenzprofil, wodurch die Gingiva optimal unterstützt wird. Abbildung 43 zeigt die eingesetzten Kronen. Das Ergebnis: Pure Lichtdynamik bis in den Sulkus hinein – klare Faszination durch Vollkeramik (Abb. 44). Das Licht fließt von der Inzisalkante bis zum Parodontium. Das Ziel ist erreicht: Kein Unterschied zwischen verbliebener Zahnhartsubstanz und dem rekonstruktiven Material ist zu erkennen, wie Abbildung 45 beweist. Ein Erfolg dank fehlerfreiem Teamwork (Abb. 46).

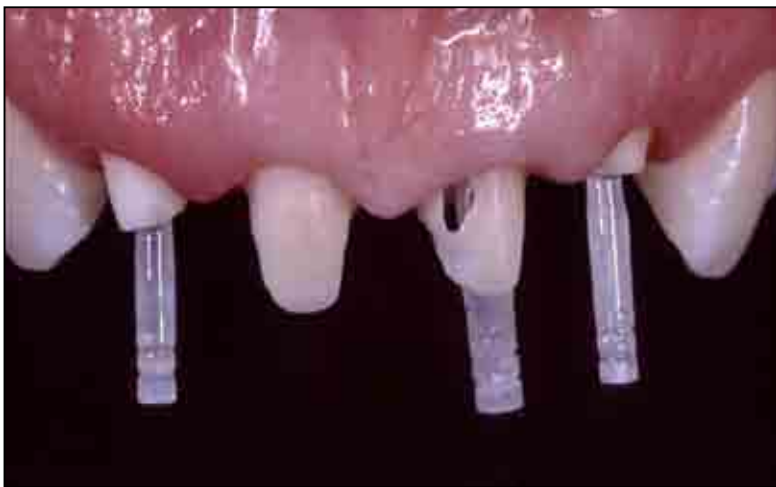
Abb. 40 Rekonstruktion der Zahnstümpfe mit Glasfaserstiften und Komposit

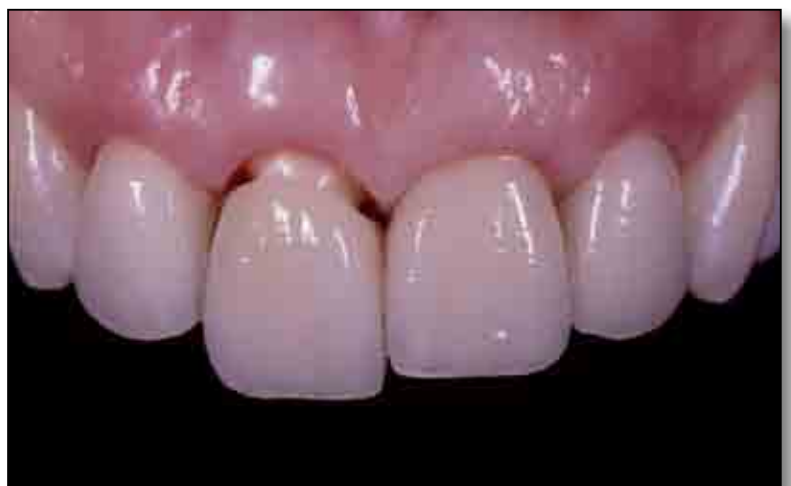
Abb. 42 Einprobe der vier e.max-Kronen, Rohling MO 0. Langgezogene Interdentalräume und Emergenzprofil zur optimalen Unterstützung der Gingiva.

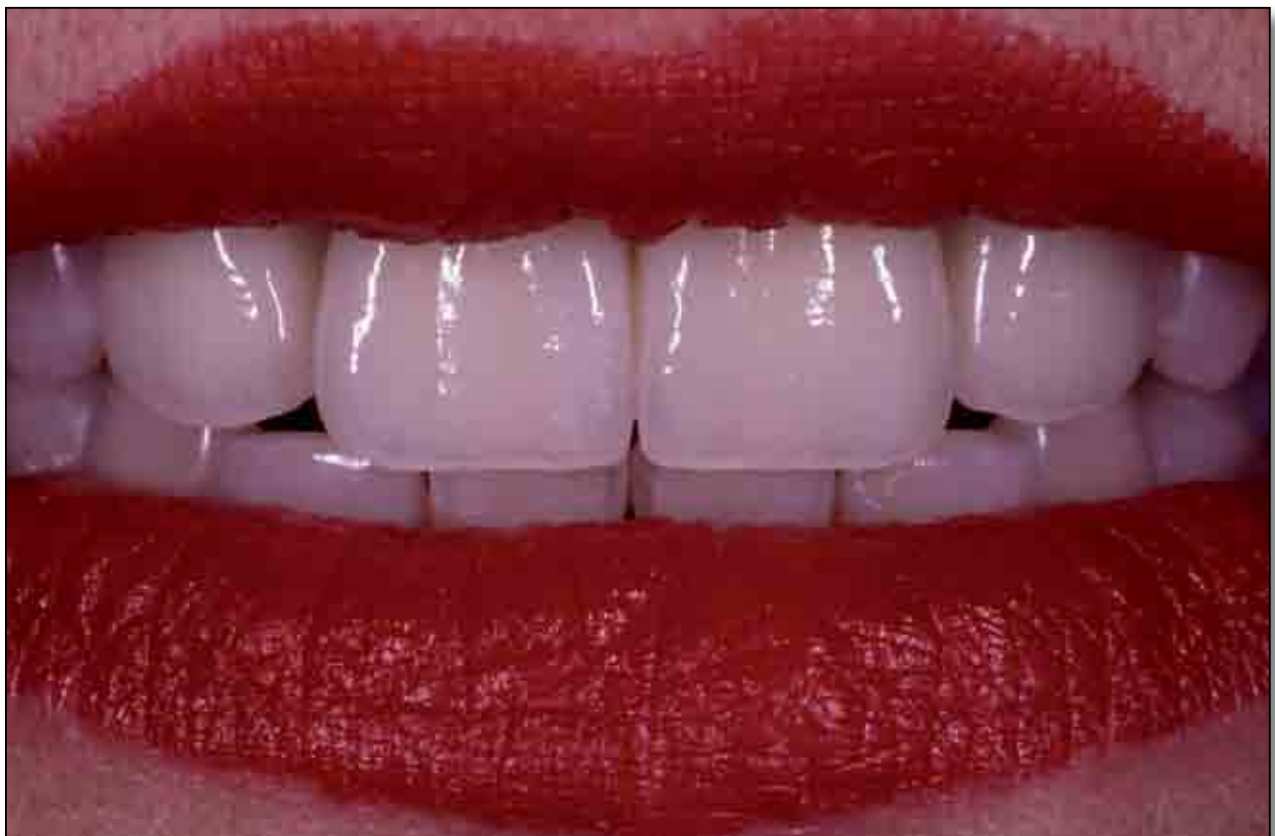
Abb. 45 Lichtfluss von der Inzisalkante bis zum Parodontium

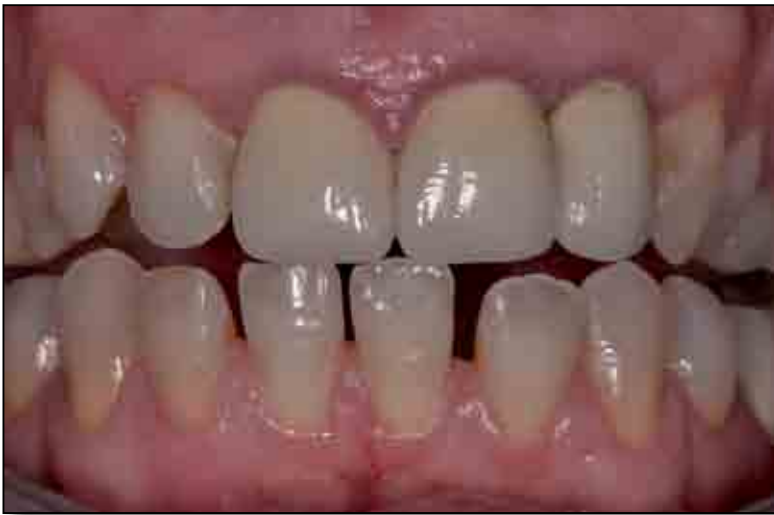
Abb. 47 *Insuffiziente VMK-Kronen mit entzündeter Gingiva durch mangelhaftes Emergenzprofil*

Insuffiziente VMK-Kronen und eine stark entzündete Gingiva durch das mangelhafte Emergenzprofil sehen wir in Abbildung 47. Die Patientin beklagte sowohl die Zahnform als auch die opake Farbe. Abbildung 48 zeigt die Stumpfsituation nach Rekonturierung und chirurgischer Maßnahme. In Abbildung 49 sind die neuen e.max-Kronen im oralen Umfeld zu begutachten. Brillanz und Vitalität, entstanden durch den verwendeten MO 0-Rohling als Grundlage und ein individuell abgestimmtes Schichtkonzept mit e.max Ceram durch richtiges Interpretieren der vorliegenden Zahnfarbe. Abbildung 50 zeigt die Detailansicht mit der positiven gingivalen Veränderung.

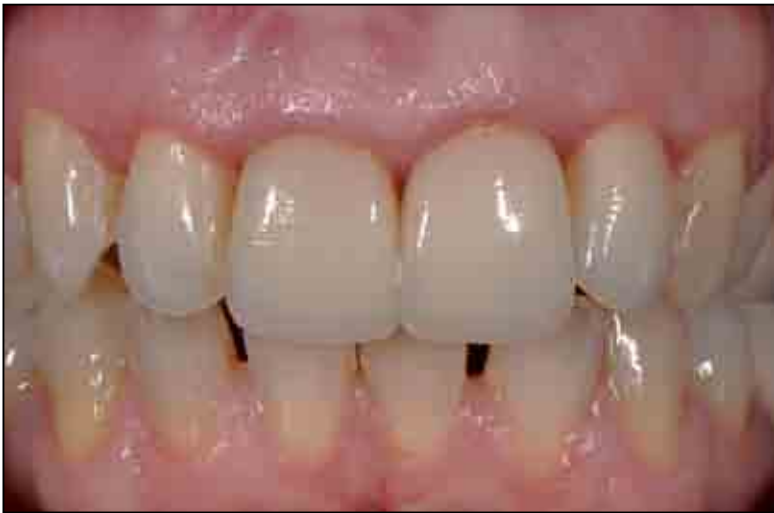
Abb. 49 *Die neuen Kronen im oralen Umfeld. Brillanz und Vitalität durch MO 0-Rohling und einem individuell abgestimmten Schichtkonzept mit e.max Ceram.*

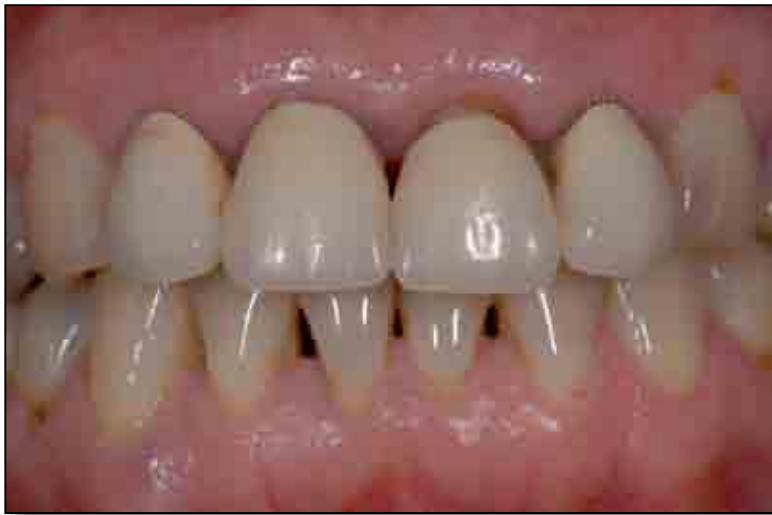
Abb. 51 Sehr unzufriedene Patientin mit alten VMK-Kronen und PA-Problem

Patientin war mit alten VMK-Kronen sehr unzufrieden und litt unter starken PA-Problemen (Abb. 51). Das Wax-up ist in diesem Fall wieder der erste Schritt, der eine kontrollierte Vorgehensweise garantiert (Abb. 52).

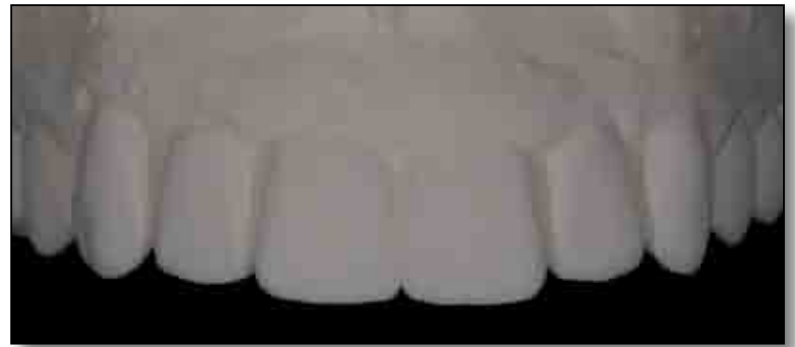
Abb. 52 Das Wax-up ist immer der erste Schritt, und garantiert eine kontrollierte Vorgehensweise

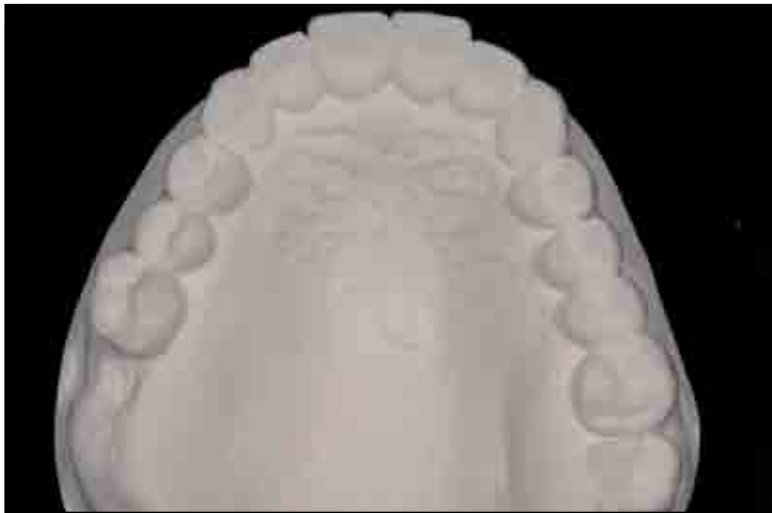
Abb. 53 Das duplierte Wax-up-Modell zeigt detailliert die geplante Veränderung und Komposition der Zahnform

Das duplierte Wax-up-Modell zeigt detailliert die geplanten Veränderungen und die Komposition der Zahnform (Abb. 53). Ist ein solches Modell erst einmal erstellt, ist im Grunde genommen der Fall schon zur Hälfte gelöst. Abbildung 54 zeigt die Montage des Duplikatmodells und den dazugehörigen Silikonsschlüssel, Abbildung 55 das ausgetauschte Sägemodell mit Silikonsschlüssel. Erst jetzt lässt sich eine sinnvolle und systembezogene Entscheidung über die Materialauswahl treffen, weil nun das vorhandene Platzangebot gut zu beurteilen ist. Abbildung 56 zeigt die detailgetreue Umsetzung der definitiven Restauration. Überraschungen und lästige Rohbrandeinproben entfallen dank der interdisziplinären Vorgehensweise meist vollständig. Abbildung 57 zeigt die fertigen e.max-Kronen auf dem ungesägten Meistermodell. Das Emergenzprofil wurde im marginalen Bereich sehr stark extendiert, um die zuvor entstandenen interdentalen Löcher komplett zu vermeiden. Die Abbildung 58 zeigt noch einmal im Detail die neue Zahnfleischsituation. Die fertige Restauration, die ohne Anprobe und Korrekturen eingesetzt wurde, ist in Abbildung 59 zu sehen. Schöne subtile Integration und hervorragende farbliche Übereinstimmung.
