Kapitel 8

Kronen

Einzelkronen

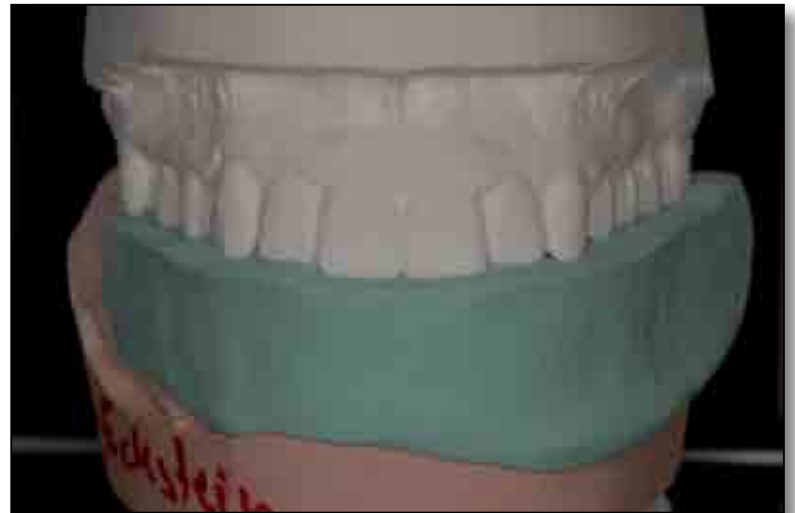
Abb. 54 Montage des Duplikatmodells und Silikonschlüssel

Das duplierte Wax-up-Modell zeigt detailliert die geplanten Veränderungen und die Komposition der Zahnform (Abb. 53). Ist ein solches Modell erst einmal erstellt, ist im Grunde genommen der Fall schon zur Hälfte gelöst. Abbildung 54 zeigt die Montage des Duplikatmodells und den dazugehörigen Silikonsschlüssel, Abbildung 55 das ausgetauschte Sägemodell mit Silikonsschlüssel. Erst jetzt lässt sich eine sinnvolle und systembezogene Entscheidung über die Materialauswahl treffen, weil nun das vorhandene Platzangebot gut zu beurteilen ist. Abbildung 56 zeigt die detailgetreue Umsetzung der definitiven Restauration. Überraschungen und lästige Rohbrandeinproben entfallen dank der interdisziplinären Vorgehensweise meist vollständig. Abbildung 57 zeigt die fertigen e.max-Kronen auf dem ungesägten Meistermodell. Das Emergenzprofil wurde im marginalen Bereich sehr stark extendiert, um die zuvor entstandenen interdentalen Löcher komplett zu vermeiden. Die Abbildung 58 zeigt noch einmal im Detail die neue Zahnfleischsituation. Die fertige Restauration, die ohne Anprobe und Korrekturen eingesetzt wurde, ist in Abbildung 59 zu sehen. Schöne subtile Integration und hervorragende farbliche Übereinstimmung.

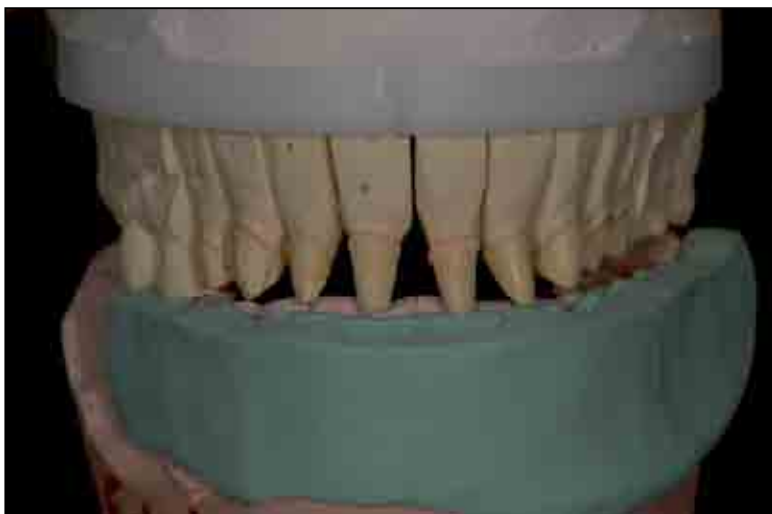
Abb. 55 Montiertes Sägemodell mit Silikonschlüssel

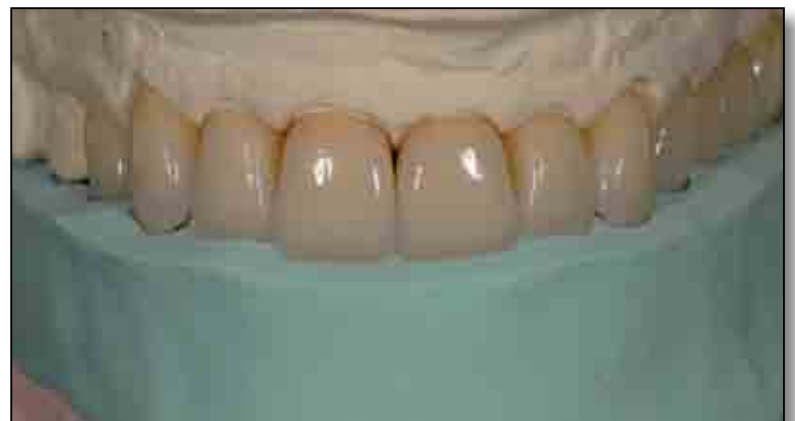
Abb. 56 Detailgetreue Umsetzung in die definitive Restauration. Überraschungen und lästige Rohbrandeinproben entfallen.

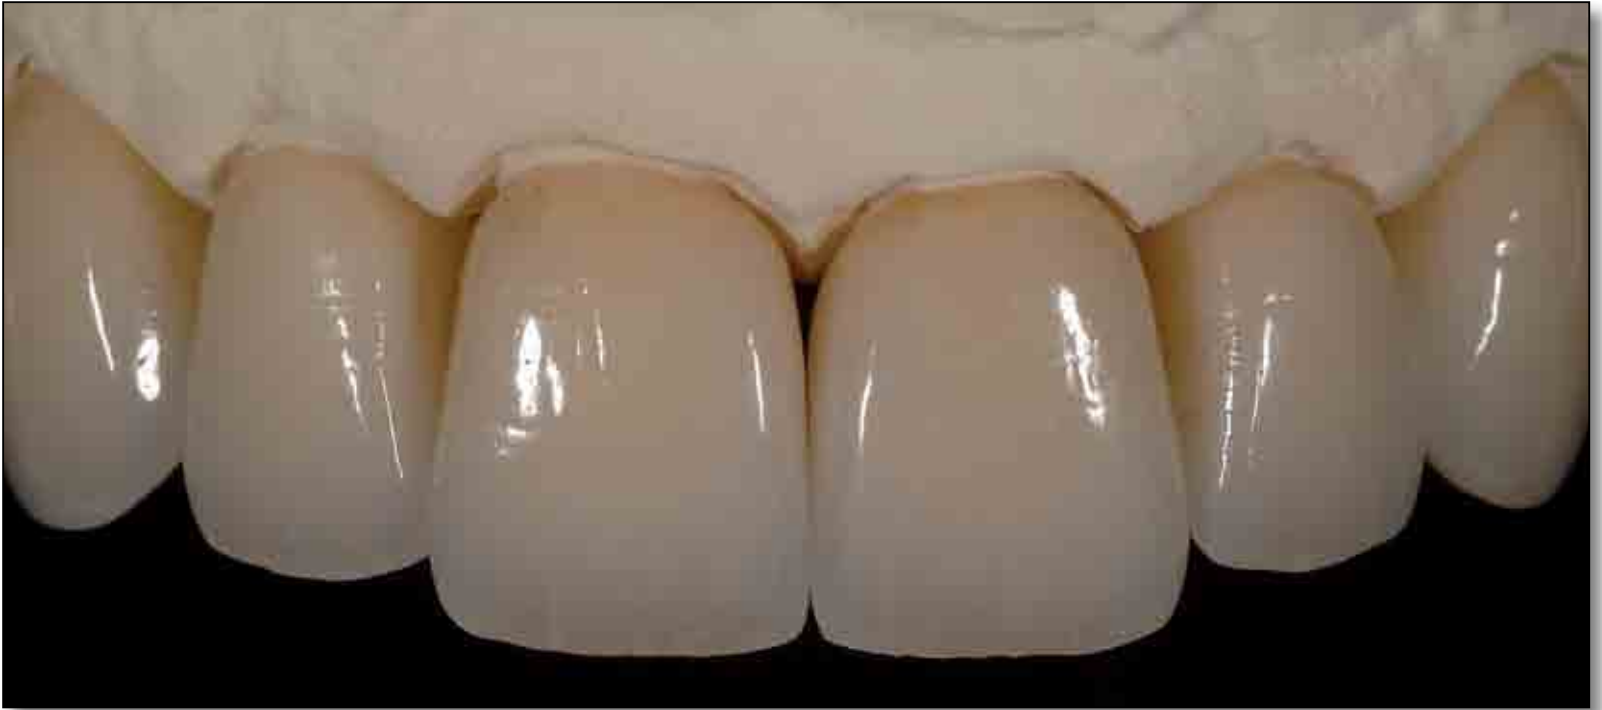
**Abb. 57 Die fertigen e.max-Kronen auf dem ungesägten Meistermodell.
Das Emergenzprofil wurde stark extendiert, um interdentale Löcher zu vermeiden.**

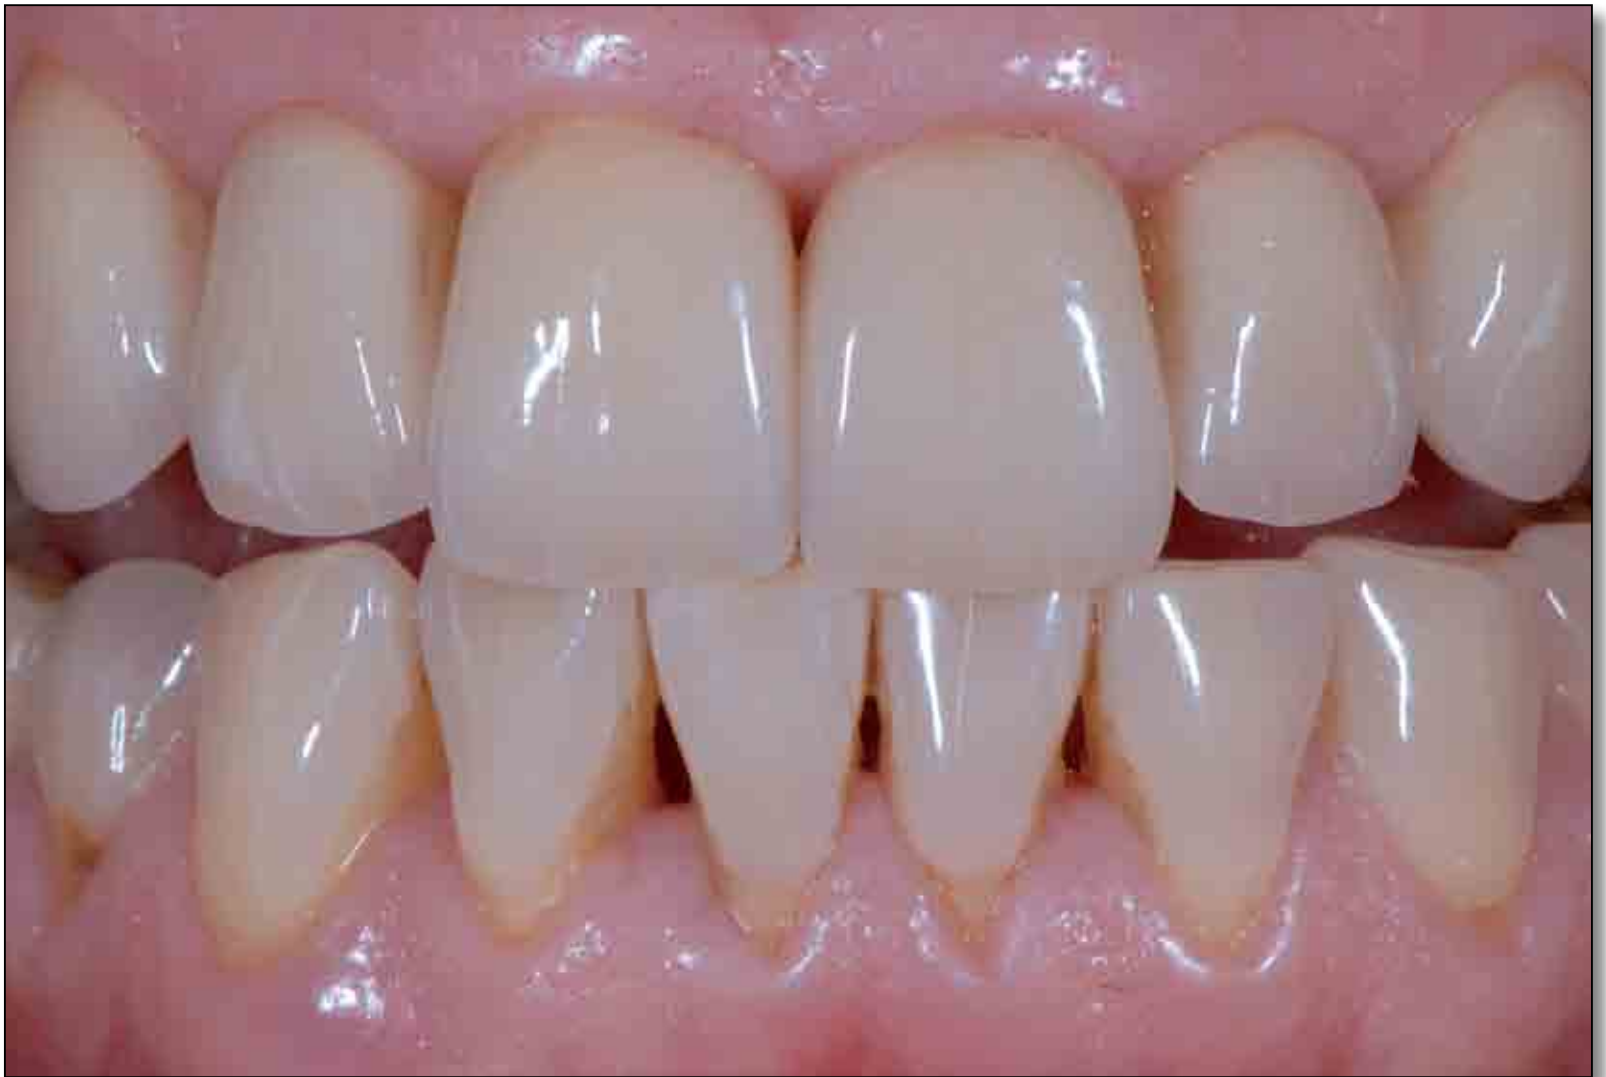
Abb. 58 Die neue Zahnfleischsituation

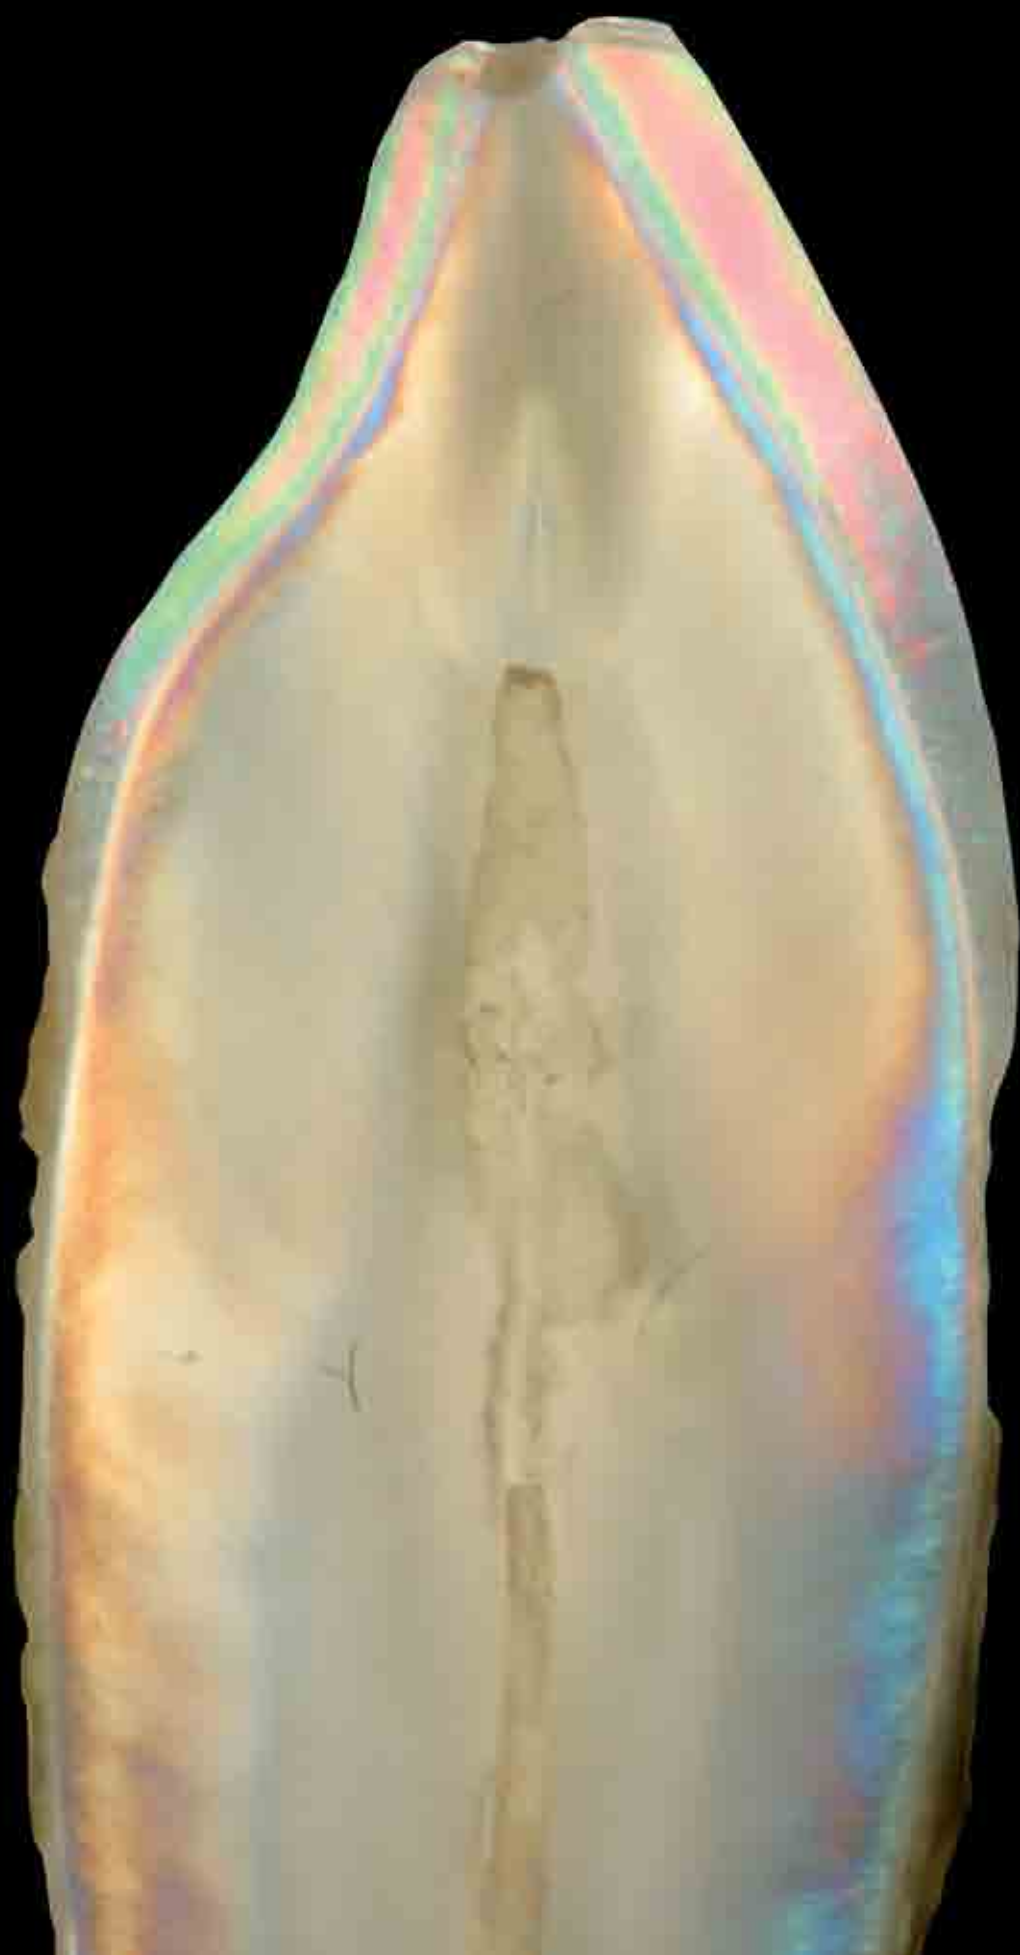
Abb. 59 Die fertige Restauration ohne Anprobe und Korrekturen. Schöne, subtile Integration.
